以熱再生修補市區道路瀝青混凝土鋪面成效探討

朱惕之¹ 馮兆麟² 游淳名³ 陳炳全⁴ 楊惠勝⁵

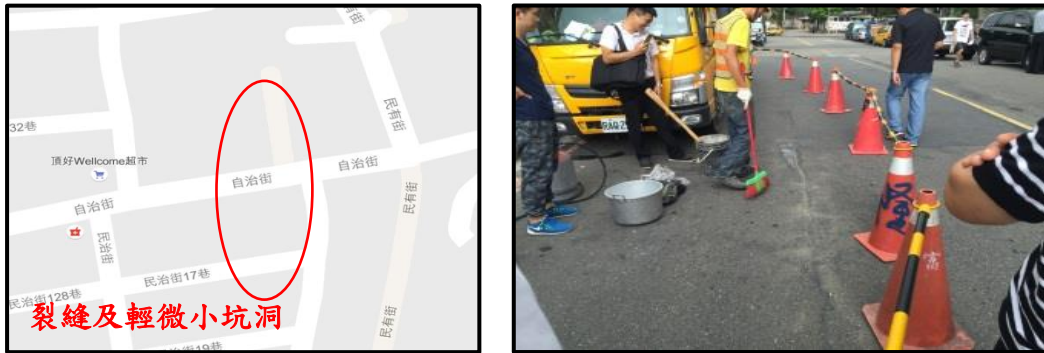
圖 3 序號 1 試辦地點現況情形

序號 1 試辦地點說明：

新北市中和區自治街，屬住宅集中區域，車行種類多為一般汽機車，路幅大小為順逆向各一之雙線車道。

1. 損壞狀況說明：屬輕微小坑洞及裂縫。
2. 熱燙鈑尺寸：熱燙鈑施作長 1.1 公尺 X 寬 0.45 公尺 = 0.495 平方公尺。
3. 熱再生修補路面進場改善時間：105 年 6 月 17 日進場辦理修復。

試辦序號 1 地點完工後約 2 個月期間，施作區塊範圍四側邊中其中一側之兩處邊角有部分出現粒料脫離情形；完工後約 3 個月期間，施作區塊另一側其中一邊角（第 3 處邊角）處亦出現部分粒料脫離情形。惟經持續觀察至 6 個月後均無再有持續擴大脫料及破損狀況，且其損壞情形尚不影響行車通行安全，且平整性尚屬良好。

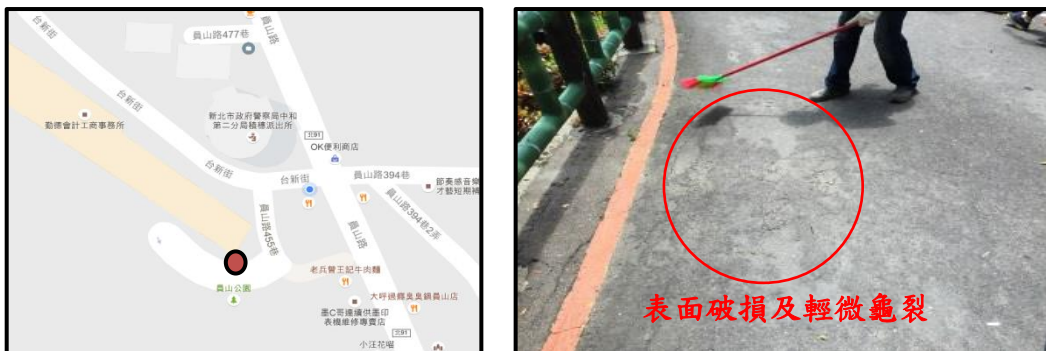
圖 4 序號 2 試辦地點現況情形

序號 2 試辦地點說明：

新北市中和區台新街往員山公園聯絡道，屬通往員山公園及民安社區之巷弄，車行種類僅有一般汽機車，路幅大小為單線車道。

1. 損壞狀況說明：屬輕微龜裂及表面破損。
2. 熱燙鈑尺寸：熱燙鈑施作長 1.1 公尺 X 寬 0.45 公尺 = 0.495 平方公尺，且塗封層(單層)長 1.72 公尺 X 寬 1.36 公尺 = 2.34 平方公尺。
3. 熱再生修補路面進場改善時間：105 年 7 月 1 日進場辦理修復。

試辦序號 2 地點完工後從現況能隱約分辨封層塗抹下之熱燙鈹位置，並於完工後約 2 個月期間，施作範圍四側邊中有一側已有裂縫發生情形。惟經持續觀察至 6 個月後均無持續擴大情況，且其損壞情形尚不影響行車通行安全，且平整性尚屬良好。

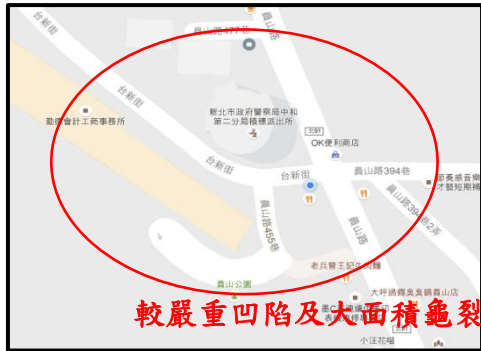
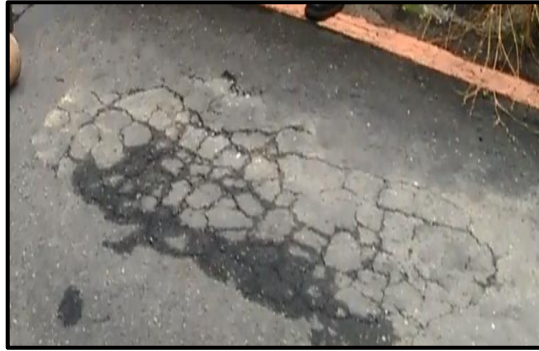
圖 5 序號 3 試辦地點現況

序號 3 試辦地點：

新北市中和區台新街往員山公園聯絡道，屬通往員山公園及民安社區之巷弄，車行種類僅有一般汽機車，路幅大小屬單線車道。

1. 損壞狀況說明：屬較嚴重凹陷、中度龜裂。
2. 熱燙鈹尺寸：熱燙鈹施作長 1.1 公尺 X 寬 0.46 公尺 = 0.495 平方公尺。
3. 熱再生修補路面進場改善時間：105 年 10 月 14 日進場辦理修復。

試辦序號 3 地點由於使用之熱再生修復面積未能涵蓋現況已損壞範圍（使用機型改善最大面積為 0.495 平方公尺，現況破損略大於此面積），於完工後未達一個月內施作範圍即有凹陷及龜裂情形，完工後約 2 個月期間，區塊四側邊之其中一側已有龜裂情形並持續擴大（完工後約 5 個月期間第 2 側邊處有出現龜裂情形），另平整性尚屬良好。

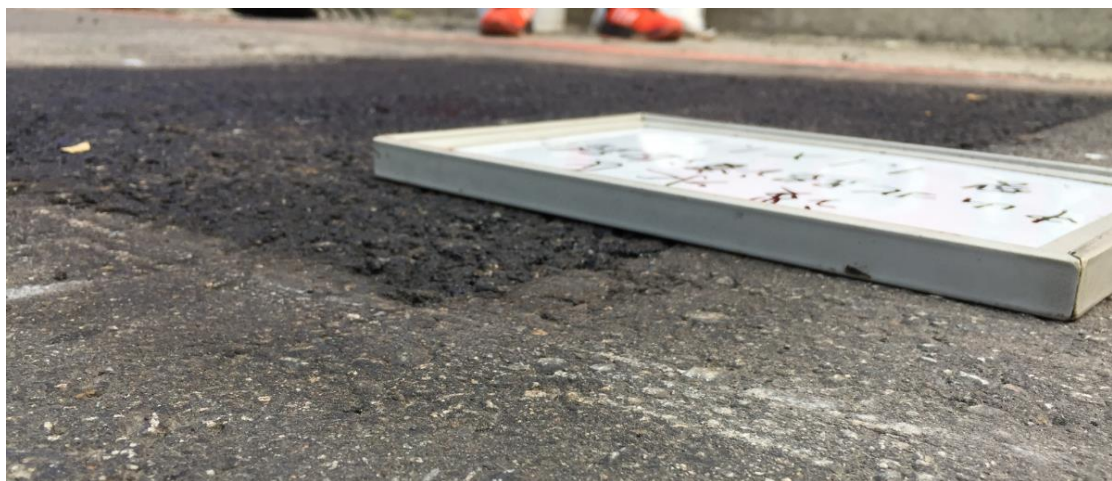
圖 6 熱再生修補新舊介面平整度檢測

試辦工區完工後派員每個月不定時針對鋪面現況以目視檢測並拍照留存進行觀察建檔，另考量熱再生修復區塊較小無法以三米直規等檢測工具進行量測鋪面平整性，故另以現地平整物件檢測新舊介面平整度（如下圖 6 平整度現地檢測情形照片），其歸納結果如下：

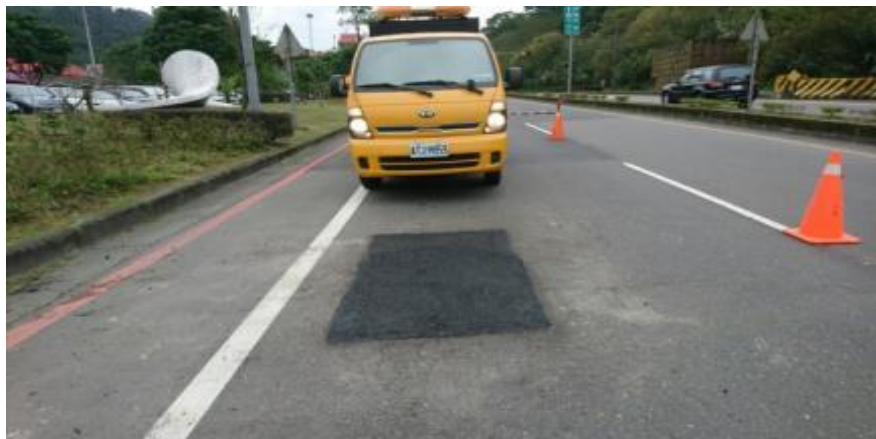
圖 8 熱再生修補路面工法修補寬度未達車道寬現況示意照片

熱再生修補路面工法雖可針對使用之熱燙板有效範圍針對道路面層損壞類型執行機動修補，惟因工法之機具目前仍無法達一車道寬（約 3 米），雖修補態樣明顯較以往巡路人員習慣臨補使用之常溫瀝青混凝土更為美觀方整，但於第二階段執行時仍遭遇修補後現況屬補丁型態而民眾難以接受之實務難題（如下圖 8 熱再生修補路面工法修補寬度未達車道寬現況示意照片）。

為改善本工法修復寬度不足缺點，針對修復範圍未達一車道之問題，預計由承商引進「熱再生修補車」予以改善，「熱再生修補車」目前尚未進行實作階段，將納入第三階段試辦評估成效。「熱再生修補車」有加熱快且保溫性好之優點，且因施作之熱燙板寬度最大寬度可達 3.3 公尺，可有效改善熱燙板改施作面積未足車道寬造成美觀性欠佳問題。
