新北市政府養護工程處

110 年度提升道路品質計畫新北市人行環
境改善工程-新北市三鶯文創整合計畫
「館前路人本友善暨藝術廊道再造工程」

(施工階段)

民國 111 年 8 月 22 日

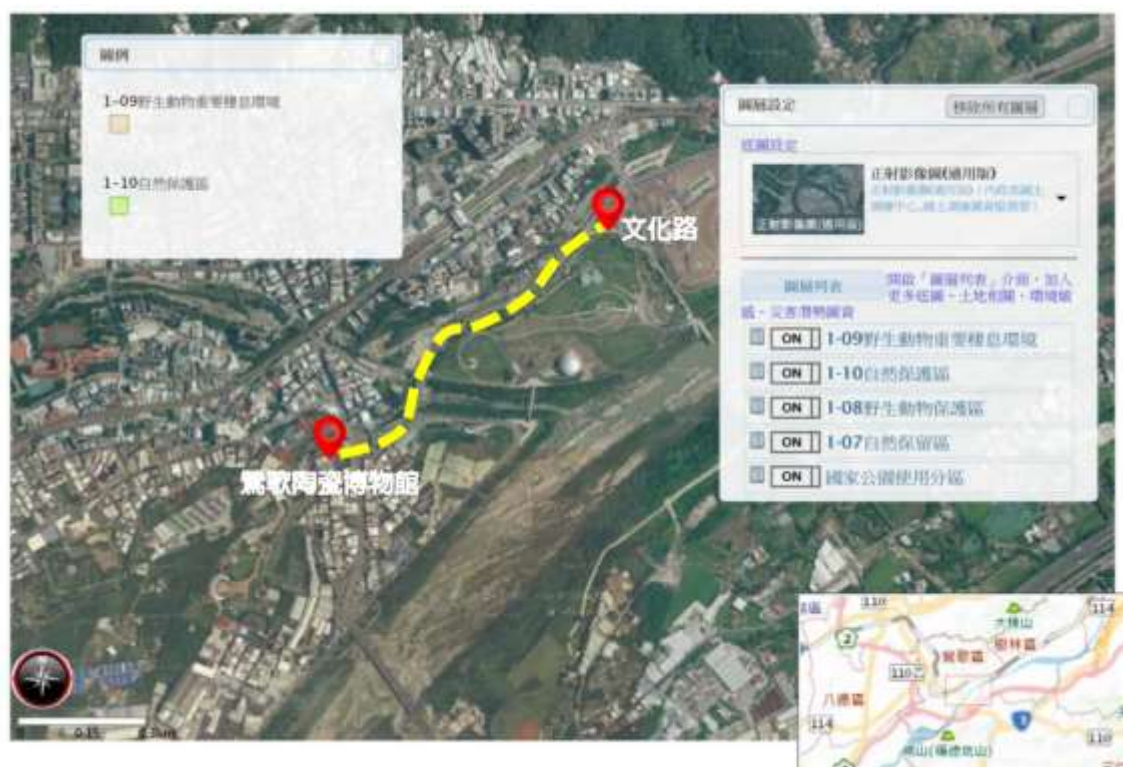
圖 4.1 生態敏感區位套疊

本案施工範圍位於新北市鶯歌區陶博館至環河路(0K+000~0K+180, 長 180M)、南靖橋(0K+180~0K+260, 長 80M)、南靖橋至文化路(0K+260~0K+940, 長 680M)。經國土規劃地理資訊圖台查詢本案工程範圍未涵蓋野生動物重要棲息環境、自然保護區、野生動物保護區、自然保留區、國家公園使用分區等高度敏感生態區位；施工範圍鄰近市區、公園屬於低度敏感區位。

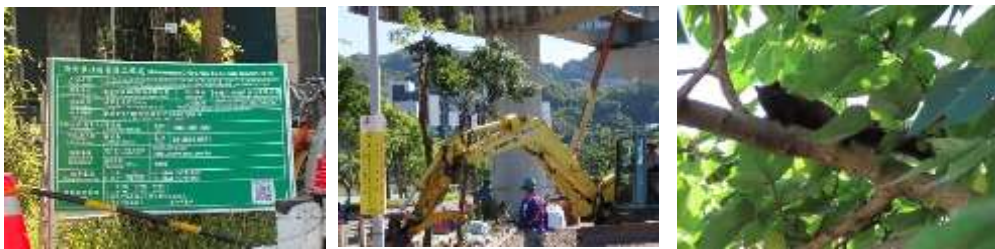
四、棲地影像紀錄(拍攝日期2022/07)：

1. 夏季為兩棲類青蛙繁殖季節，施工範圍雖然未涉及水域，但工區仍鄰近大漢溪，不能排除兩棲生物進入工區範圍的可能性，施工過程應多加注意。

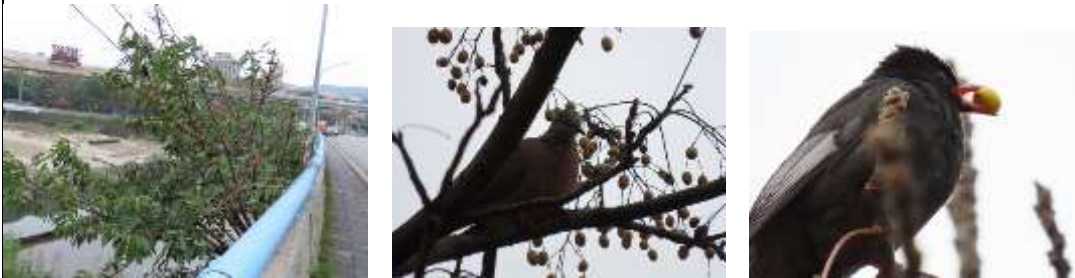
四、棲地影像紀錄(拍攝日期2022/02)：

1. 本案道路旁行道樹苦楝結果期為10~12月，其果實為鳥雀的食物來源，建議迴避苦楝結果期或設立隔離帶。

2. 苦楝移植，經設計規劃決定就近移植，移植前應提出移植計畫書並找樹藝師以及具景觀樹木修剪技術人員合作，根據工程會植栽移植規範建議移植時間可安排在2月~4月間，是移植苦楝較佳的時段，建議可在該期間進行移植。。
3. 冬季過後，進入 3~6月是多數鳥類主要繁殖的季節，施工過程應仔細檢視行道樹上是否有鳥巢存在，若發現鳥巢應聯絡我們生態團隊，判斷鳥巢是否存在鳥類使用，在決定施工過程應採取何種方式迴避或減輕擾動。

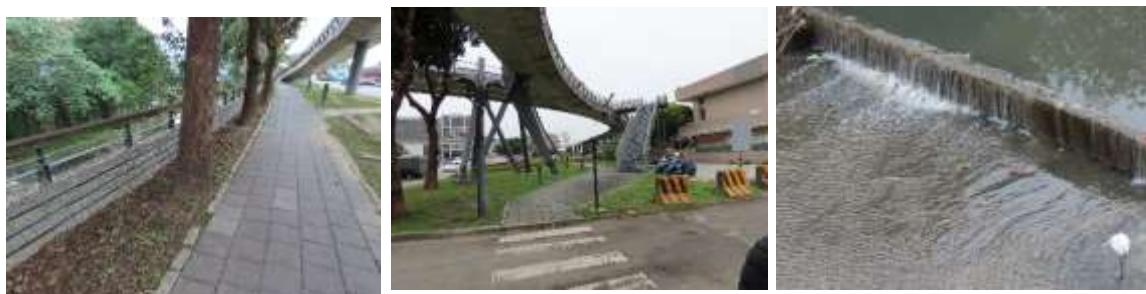
四、棲地影像紀錄(拍攝日期2022/01)：

1. 本案道路旁行道樹苦楝結果期為10~12月，其果實為鳥雀的食物來源，建議迴避苦楝結果期或設立隔離帶。

2. 現場行道樹苦楝移植，建議採就近移植，並遵照工程會施工綱要規範或中華民國景觀工程商業同業公會編制之樹木移植種植技術規則辦理。
3. 每年3～6月為鳥類主要繁殖季節，施工前應仔細檢視行道樹上是否有鳥巢存在。
4. 栽植以當地既有喬木與草種為優先考量；追求景觀美化之植物則以不具侵略性的歸化種為考量。

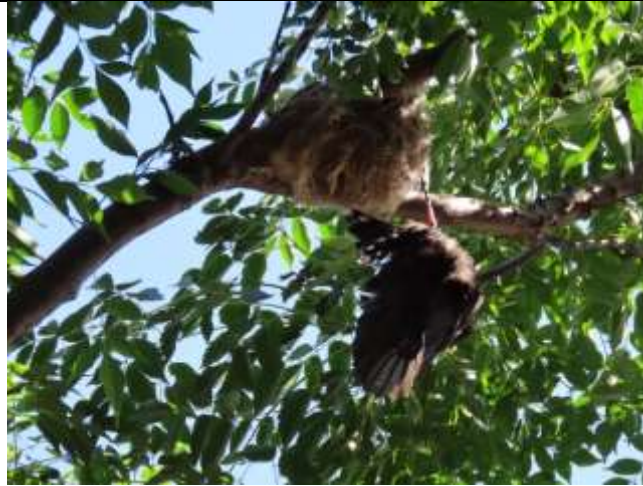
圖說：5到8月是野鳥的育雛季節，許多幼鳥會在此段時間內進行離巢前的振翅飛行訓練，若發現幼鳥不慎掉落道地面，請勿立刻撿拾，請謹記停、看、聽原則，圖為紅嘴黑鶉及巢穴。

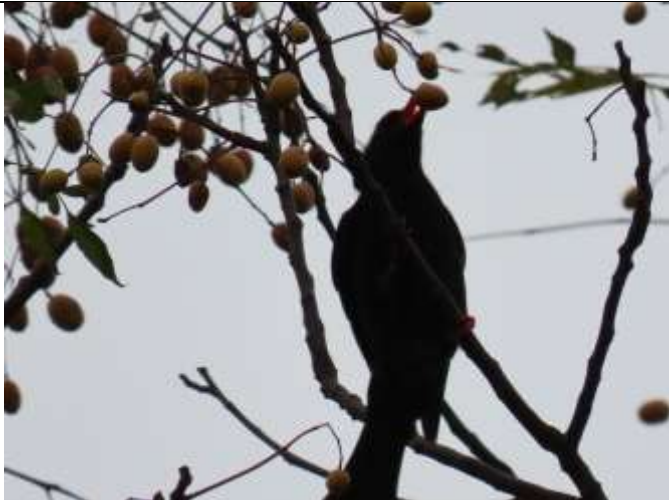
<p>圖說：本案道路旁行道樹苦楝結果期為10~12月，其果實為鳥雀的食物來源，建議</p>

迴避苦楝結果期或設立隔離帶		
施工階段監測方式：本案目前為設計規畫階段。		
現勘、討論及研擬生態保育措施的過程、紀錄		
日期	事項	摘要
111年01月10日	現勘與討論	新北市三鶯文創整合計畫「館前路人本友善暨藝術廊道再造工程」陶博館至環河路(0K+000~0K+180，長180M)、南靖橋(0K+180~0K+260，長80M)、南靖橋至文化路(0K+260~0K+940，長680M)現勘
111年01月17日	生態保育建議	提出解決對策之詳細內容或方法。
