汐止區康寧街三期道路改善工程 規劃設計階段生態檢核作業

報告書

執行單位:逐跡生態顧問有限公司

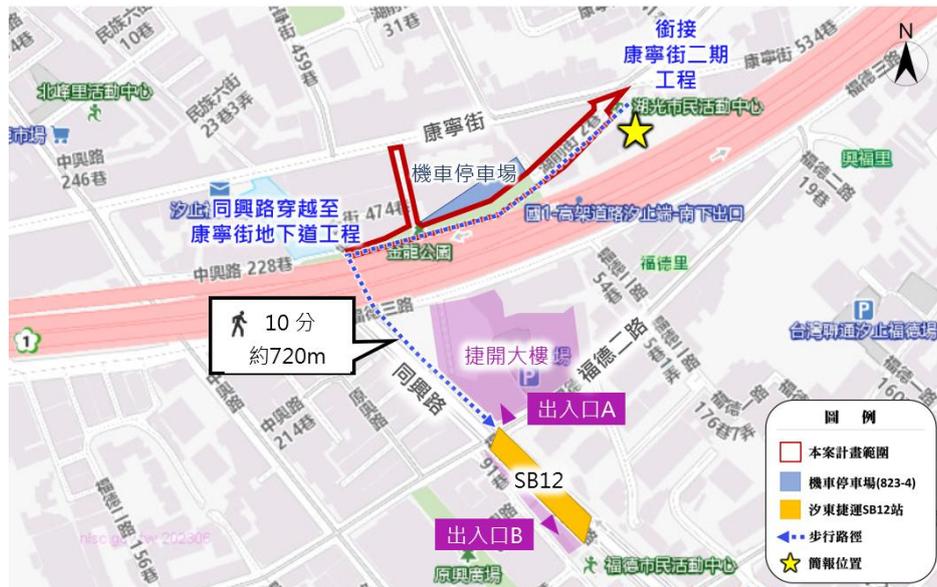
圖 1.1-1 工程範圍

為提升康寧街周邊生活環境，將針對本案計畫路段(湖前街 2 巷及 康寧街 474 巷)進行道路與人行環境整體開闢及改善，道路改善同時也建置友善且符合規範的人行空間，優先打造友善人本環境，健全汐止地區交通路網。

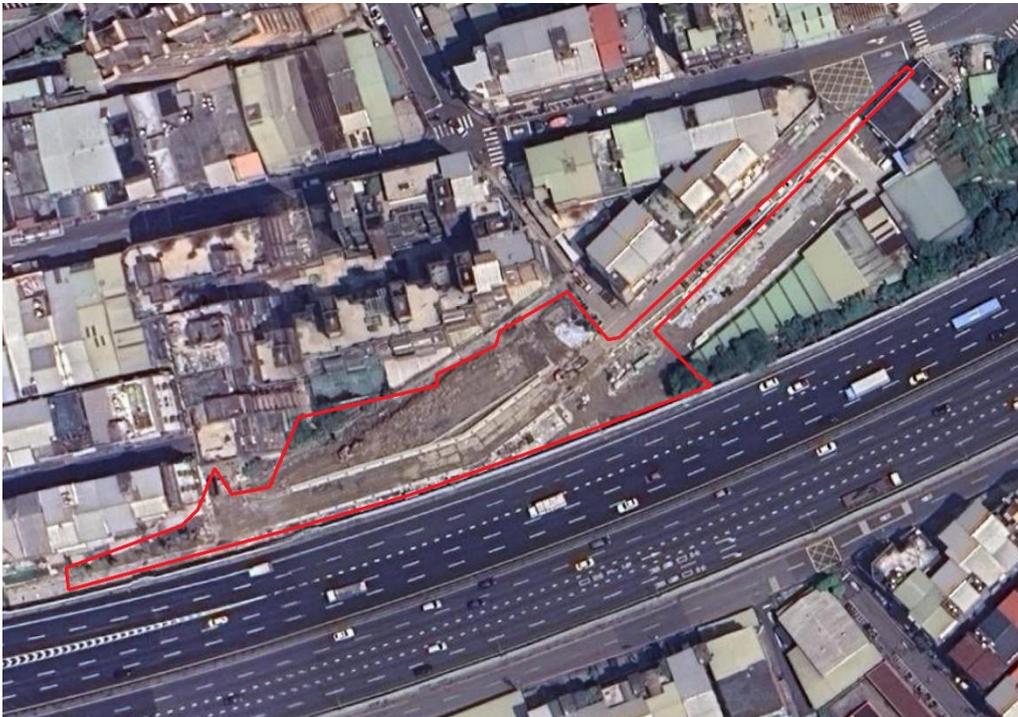
圖 2.1-1 工程範圍及周界現況圖

本案基地位於堤頂交流道旁，基地西北側為湖前街2巷，區域環境以住宅區等人造建築為主，工程範圍內以植栽樹木為主及部分綠地(圖2.1-1)，植栽共計25株，樹種包括：黑板樹、楓香、臺灣欒樹、馬拉巴栗、正榕、陰香等共14種。

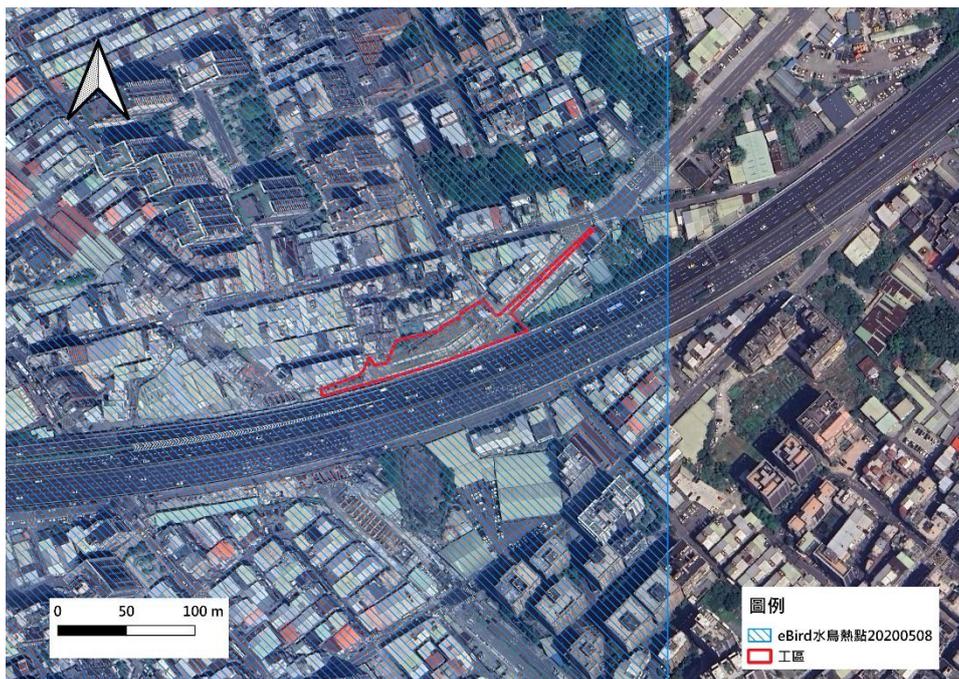
圖 3.1.1-1 工程範圍套疊法定敏感區圖

查詢台灣生物多樣性網絡（Taiwan Biodiversity Network，TBN）1公里範圍內所紀錄資訊，本工區位於堤頂交流道旁，區域環境以住宅區等人造建築為主，依據資料庫資料顯示記錄鳥類37科72種，包含東方白鸛、鳳頭蒼鷹、松雀鷹、黑鳶、大冠鷲、領

查詢eBird之記錄資訊，在計畫區北邊約450公尺處之金龍湖共記錄48種鳥類，其中保育類為大冠鷲、鳳頭蒼鷹、臺灣藍鵲、松雀鷹、領角鴉、黃嘴角鴉。

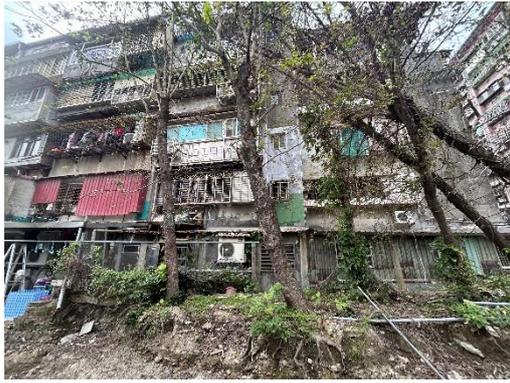
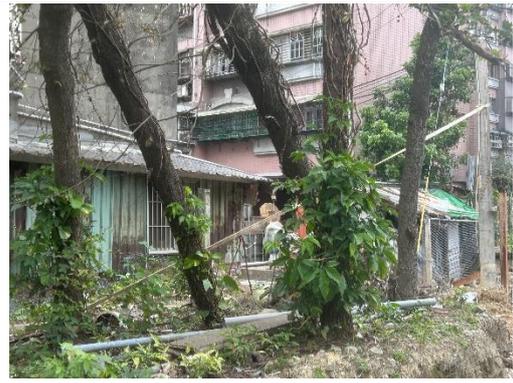
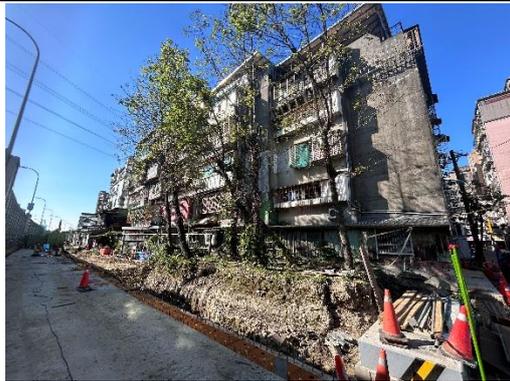
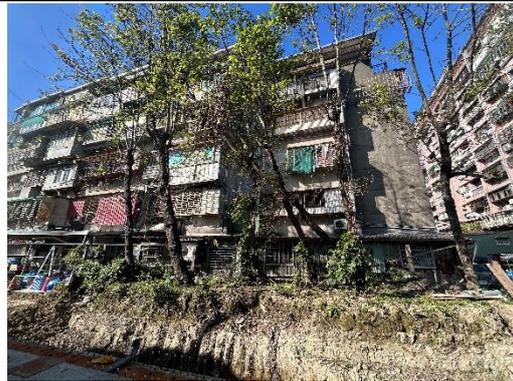
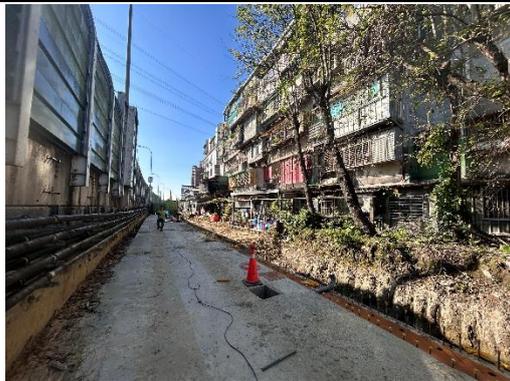
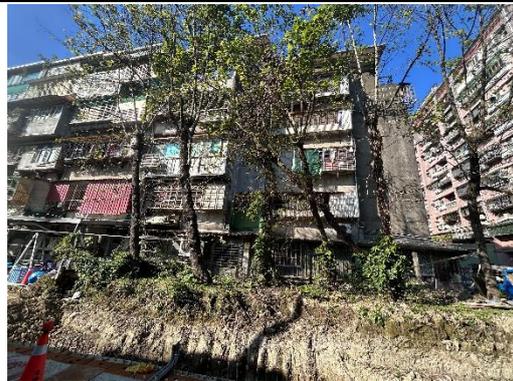
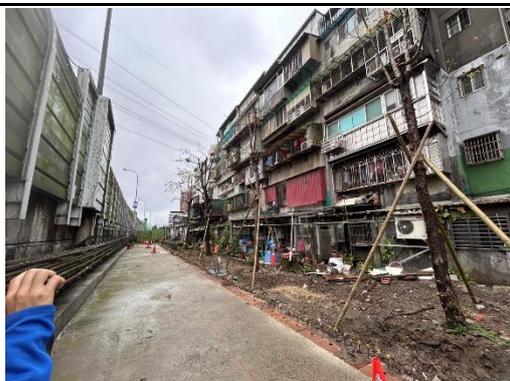
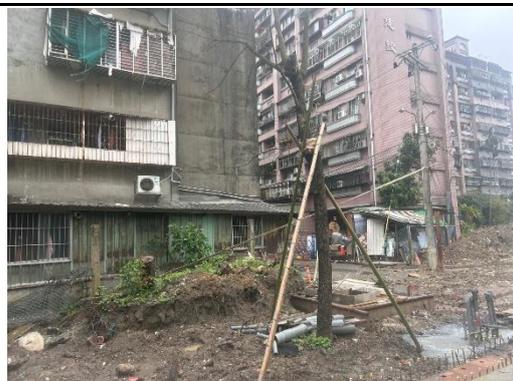
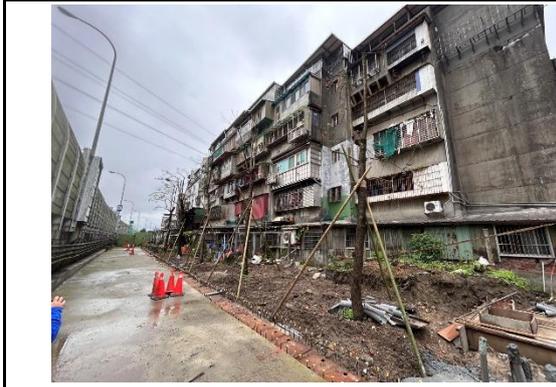
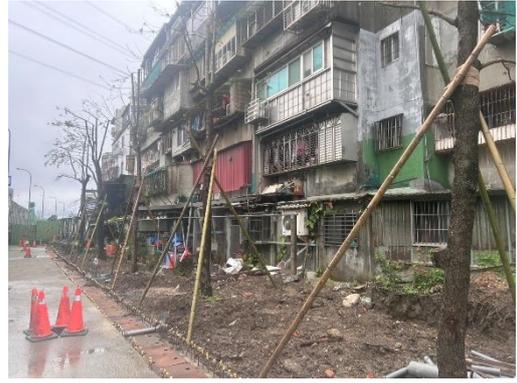
圖3.1.2-1保全對象圖片

本案因樹木位於「汐止區康寧街三期道路改善工程」施工範圍，配合人行道改善，評估將25株樹木申請永久性遷移。但移植前受到康瑞颱風侵襲，除了楓香7株以外之樹木皆被強風吹倒，遭到吹倒的樹木皆採移除方式處理，後須還有2株楓香樹況不佳，採移除方式處理；最後剩餘的5株楓香皆採就地保留方式處理

施工期間剩餘之5株楓香皆採就地保留方式處理。

本團隊依據2.1節，初步盤點計畫區鄰近生態資源，工區基地主要為校園環境棲地及建築物，主要為人工植栽樹種，保全對象為楓香5株，須注意施工期間不可擾動保全樹木，不可將機具或土方堆置於樹木周圍，避免傷害樹幹，影響其生長，若有土壤回填，則需注意不可將原有樹根填土過深，以免樹木無法呼吸而死亡。後續新植喬木選擇以原生樹種為優先考量，以樹形優美喬木為佳，且受四季季節變化，可呈現不同生長樣貌之樹種。

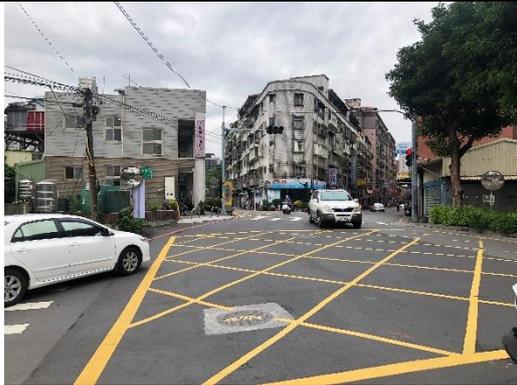
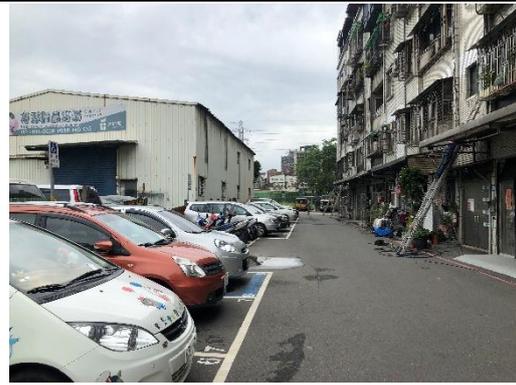
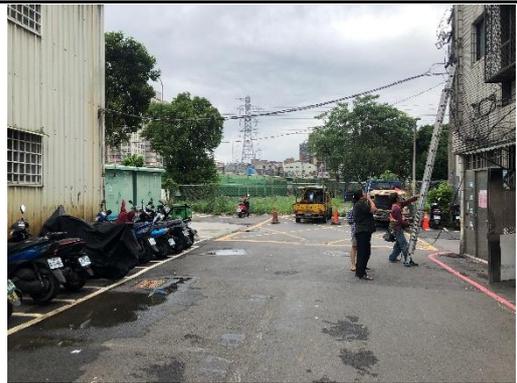
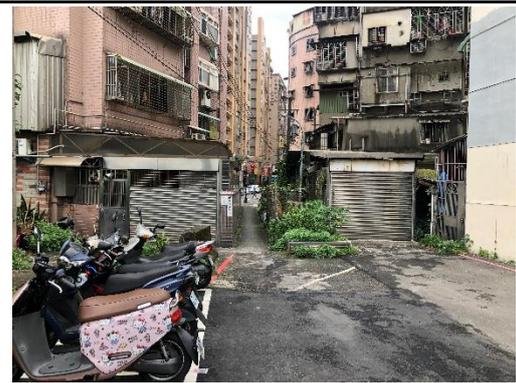
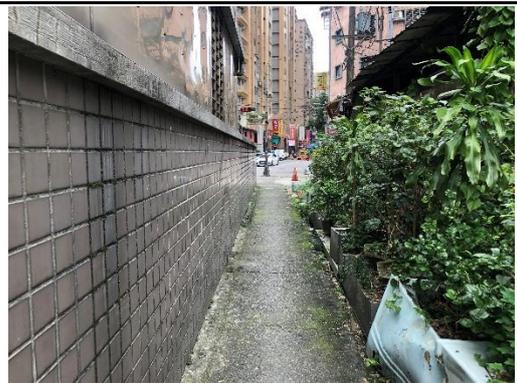
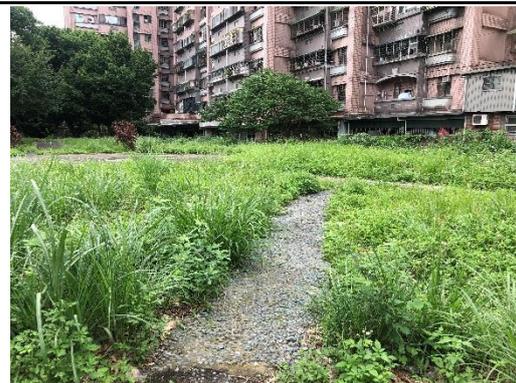
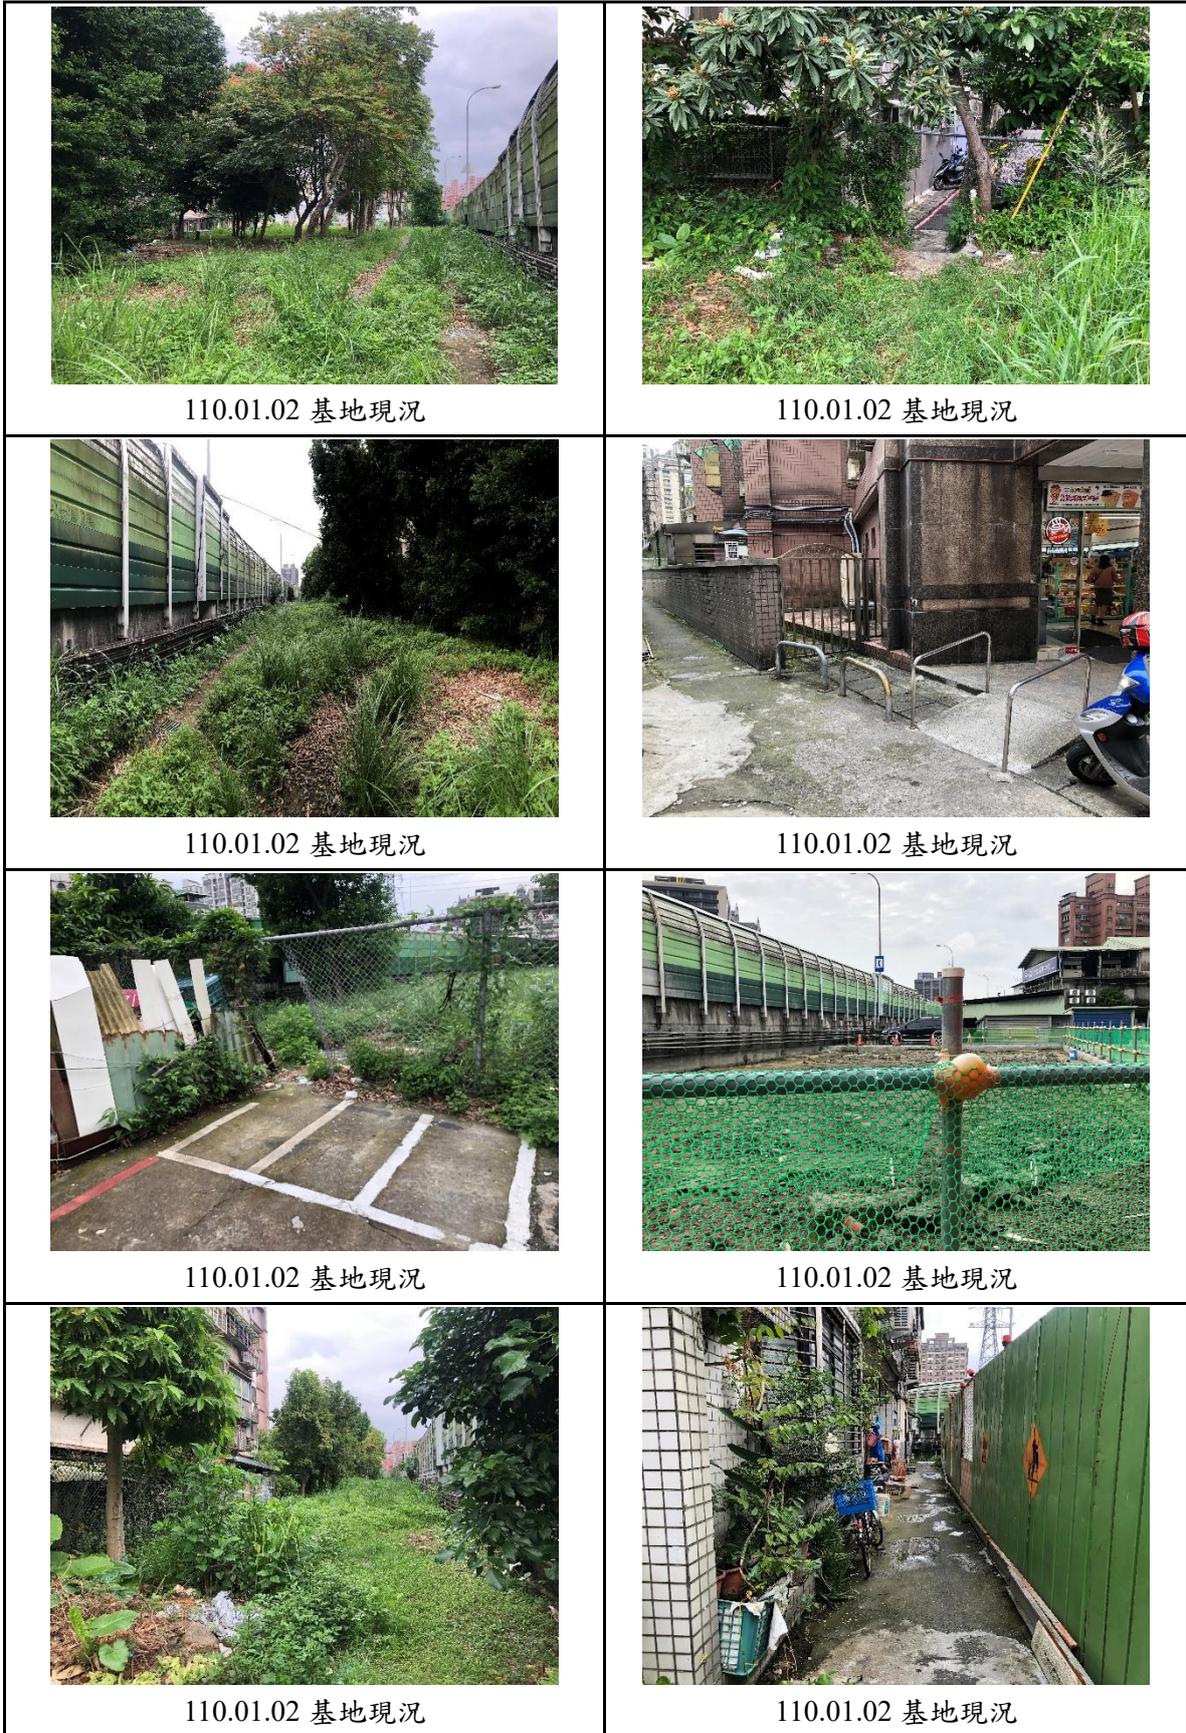
圖 3.2.3-1 基地環境概況

本團隊於110年11月02日進行第一次現勘汐止康寧街三期道路改善工程基地範圍，瞭解現況及既有植栽樹木狀況，確認指認應保全之生態標的、關注區域與可能議題。。

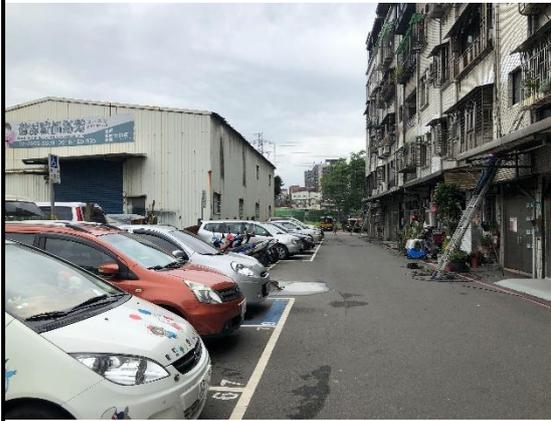
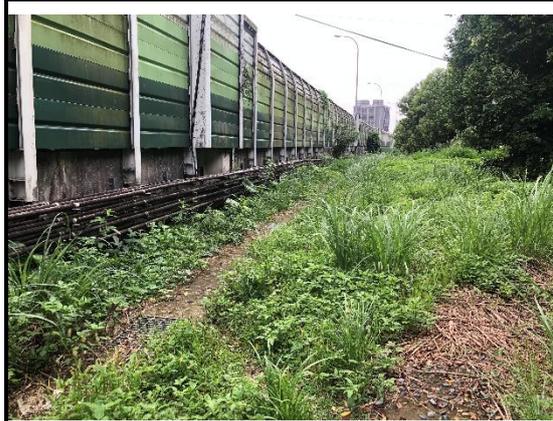
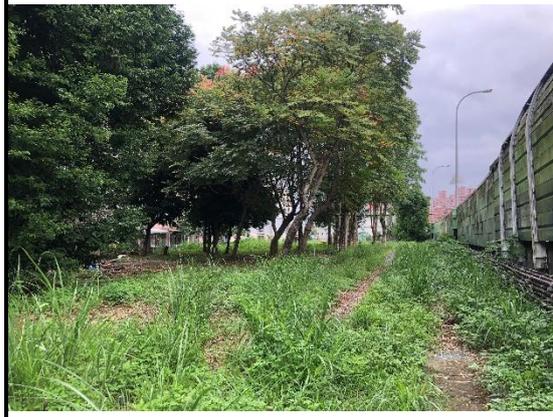
勘查日期	民國 112 年 10 月 02 日	填表日期	民國 112 年 10 月 19 日
紀錄人員	范姜士豪	勘查地點	汐止康寧街
人員	單位/職稱	參與勘查事項	
黃鈞漢	逐跡生態顧問有限公司/經理	現地勘查	
范姜士豪	逐跡生態顧問有限公司/計畫專員	現地勘查	
現場勘查意見		處理情形回覆	
提出人員(單位/職稱):范姜士豪(逐跡生態顧問有限公司/計畫專員)		回覆人員(單位/職稱):	
工區範圍內以道路及人造建築為主，生態議題不大，基地內植栽為人為種植，後續確認移植計畫及保全樹木。

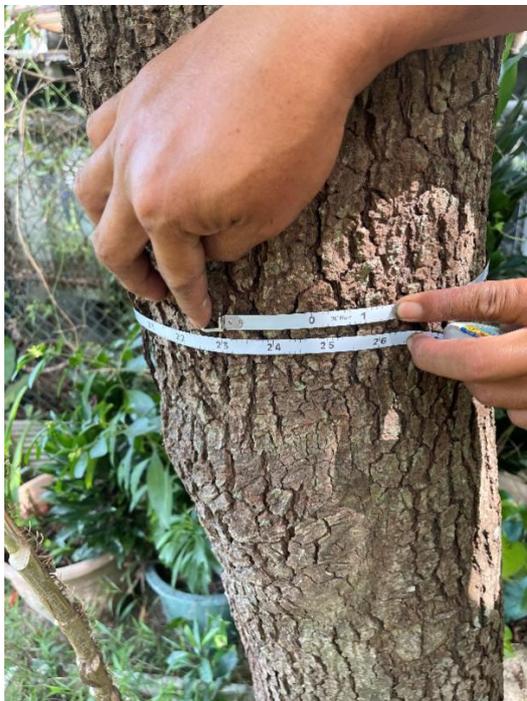
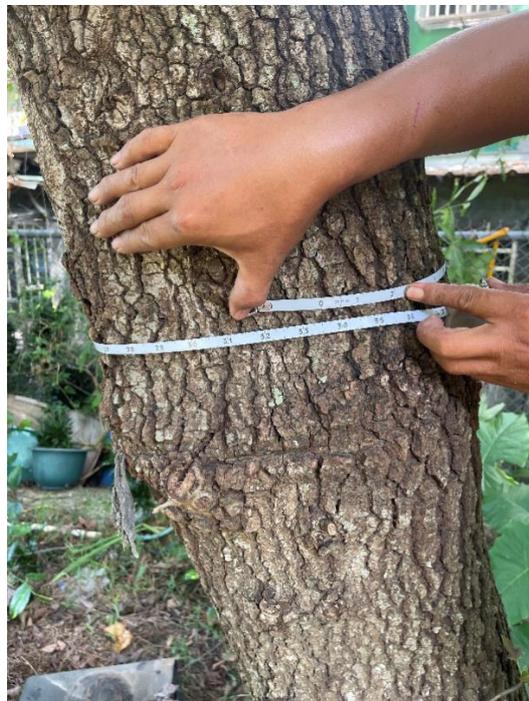
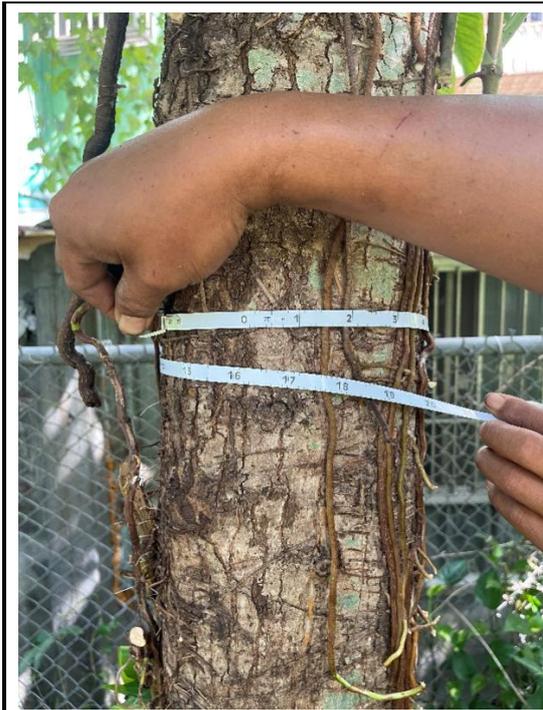
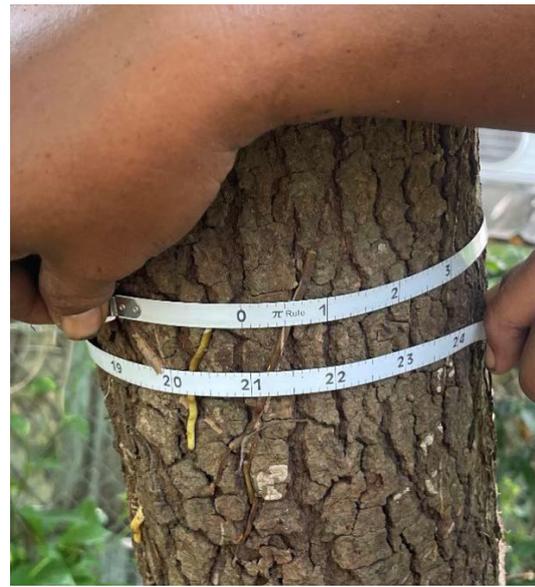
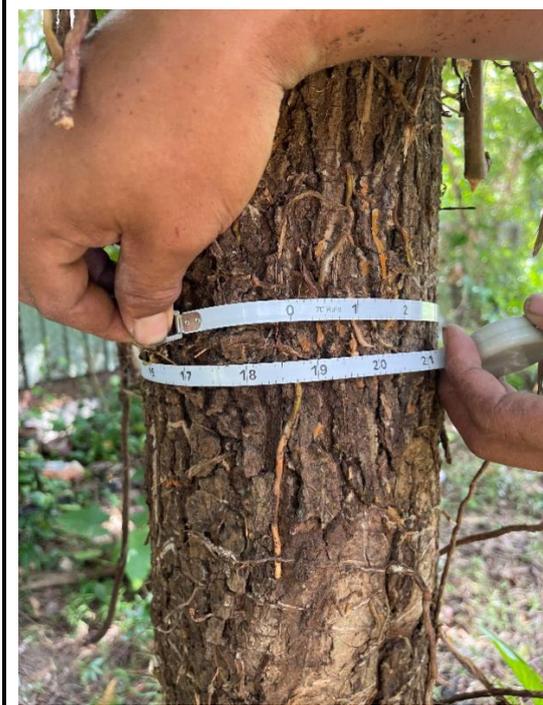
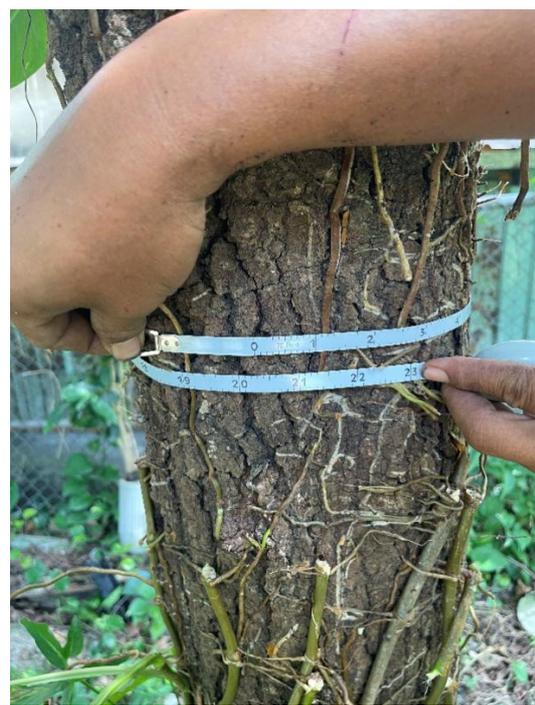
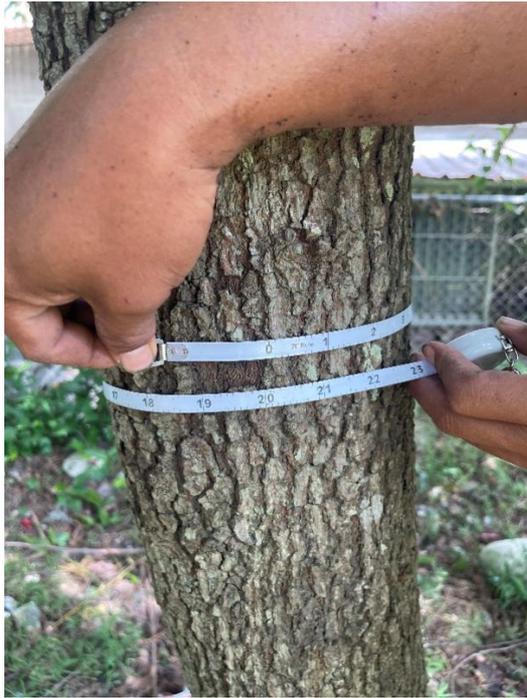
3.基地範圍內生態保全對象指認：
康寧街 474 巷側楓香 7 株。

說明:楓香一棵；胸圍:0.24m
(108/11/27)

說明:楓香一棵；胸圍:0.33m
(108/11/27)

說明:楓香一棵；胸圍:0.16m
(108/11/27)

說明:楓香一棵；胸圍:0.21m
(108/11/27)

說明:楓香一棵；胸圍:0.18m
(108/11/27)

說明:楓香一棵；胸圍:0.2m
(108/11/27)

迴避: 康寧街 474 巷側楓香 7 株，確保不受到工程行為干擾受損

縮小: 施工便道等工程行為須盡可能迴避既有樹木，保持其樹型態，如須修剪大樹，應避免不當修枝。

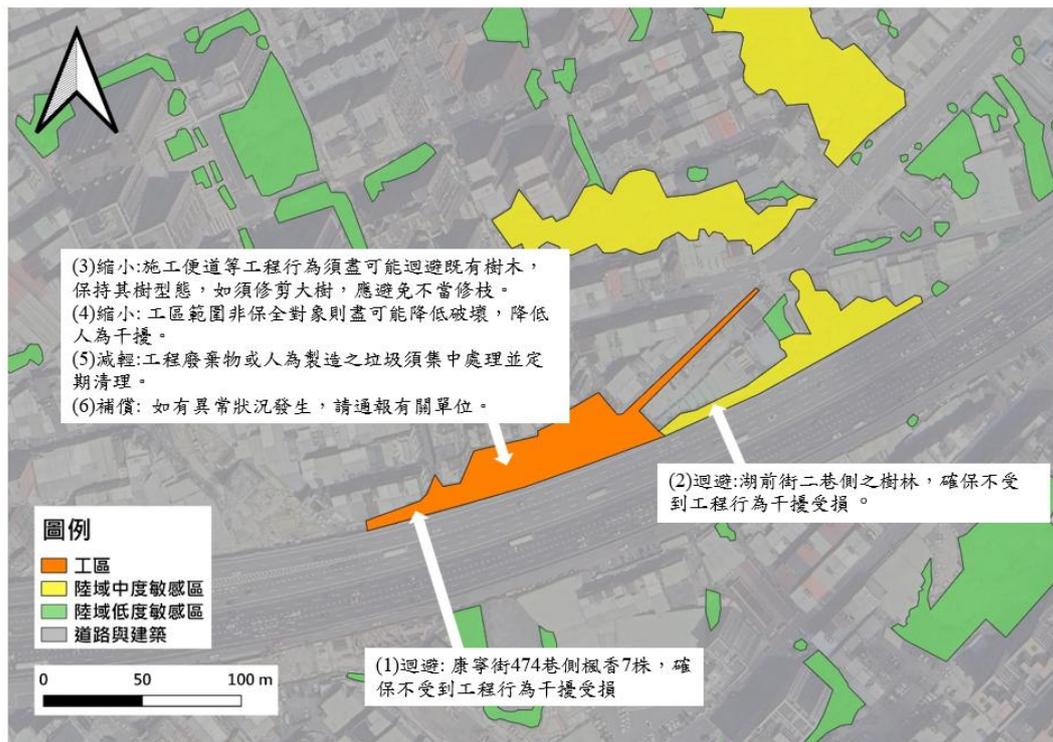
5.生態關注區域說明及繪製：

陸域中度敏感區(黃色):為大片樹林，可作為動物棲息地，盡可能減少擾動。

陸域低度敏感區(綠色):為行道樹、花圃、草皮等。

灰色區域:為道路與建築。

迴避:湖前街二巷側之樹林，確保不受到工程行為干擾受損。

縮小: 工區範圍非保全對象則盡可能降低破壞，降低人為干擾。

減輕:工程廢棄物或人為製造之垃圾須集中處理並定期清理。

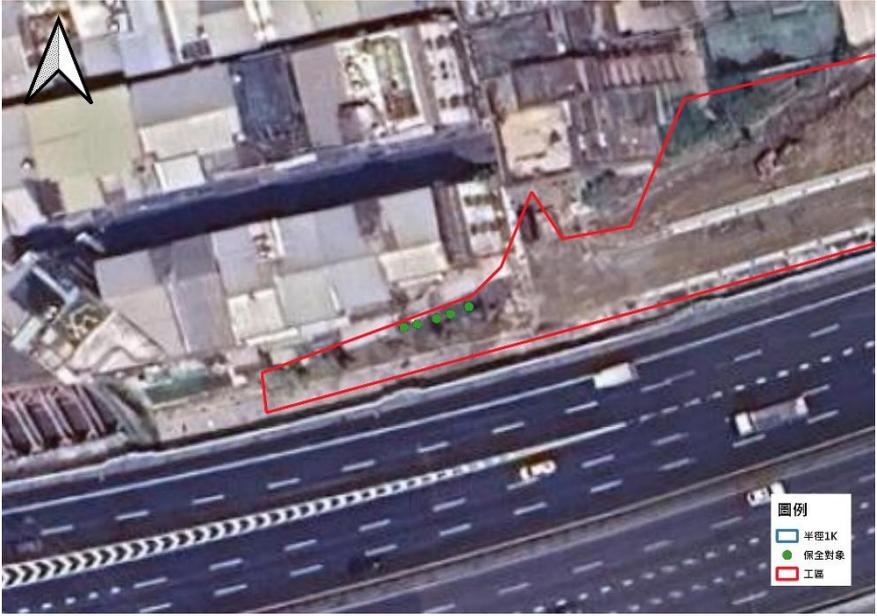
填表人員 (單位/職稱)	張光維/逐跡生態顧問公司計畫專員	填表日期	民國 114 年 6 月 16 日
1.生態保育措施(須納入施工補充說明書)：			
生態專業人員			設計單位
生態議題 及保全對象	生態影響預測	保育對策建議	生態保育措施
楓香5株	<p>施工時，可能損害到根系或是樹體，產生傷口，在日曬雨淋下，通常會導致腐朽菌類侵害木質部，進而使木材部位腐爛，常常也造成白蟻類害蟲的啃蝕；亦可能導致樹木中心結構枝的損傷，並影響樹體的支持力或水分、養分的輸送能力，將使樹木生長勢衰弱、整體結構強度破壞，導致樹木趨向死亡。</p>	<p>以警示帶標示並加強保護，避免施工期間損傷。降低開發規模，並採用集中式開發模式，避免樹木原生區域被切割，如需移植，需有專家謹慎評估，才可動工。</p>	<p>迴避：施工便道等工程行為須盡可能迴避既有樹木，保持其樹型態，如須修剪大樹，應避免不當修枝。</p>
2.生態保育措施平面圖(須納入施工補充說明書)：

保全對象:5株楓香

- 1.施工前，主辦機關、生態人員和施工廠商進行自主檢查表施工階段生態保育/友善措施自主檢查表各項確認。
- 2.施工期間施工廠商須確保保全對象無異常，如出現異常時，應主動告知監造單位、生態團隊和主辦機關。
- 3.施工廠商與監造廠商每月填寫自主檢查表提供生態團隊與主辦單位備查。
- 4.生態團隊應於施工期間不定期抽查。
