沙止區康寧街三期道路改善工程 維管階段生態檢核作業

報告書

執行單位:逐跡生態顧問有限公司中華民國 114 年 9 月

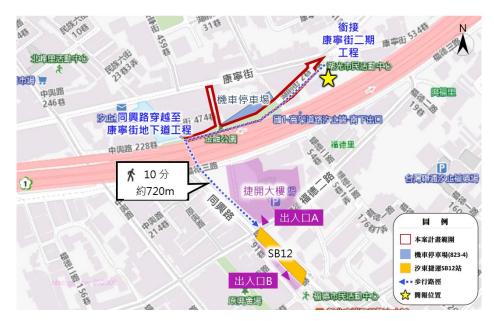
圖 1.1-1 計畫範圍

為提升康寧街周邊生活環境,將針對本案計畫路段(湖前街 2 巷及 康寧街 474 巷)進行道路與人行環境整體開闢及改善,道路改善同時也建置友 善且符合規範的人行空間,優先打造友善人本環境,健全汐止地區交通路網。

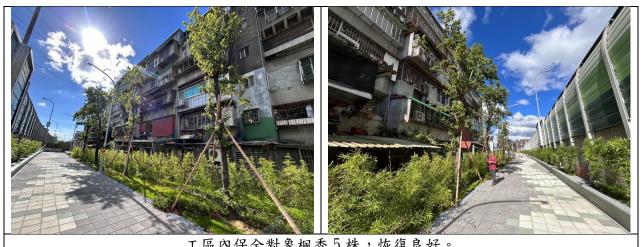
圖 3.1-1 114年8月25日現地勘查

工區內保全對象楓香 5 株,恢復良好。

建議保全對象主幹上的鐵絲移除,避免對 其造成傷害。

建議保全對象之樹幹上包裹稻草或麻布袋,以有效保護樹木免受外力撞擊和損傷。

湖前街二巷側之樹林未受工程擾動。

部分補植之植栽有枯萎現象,須注意後續 養護及生長狀況。

工程產生之廢棄物皆有集中處理
