以熱再生修補市區道路瀝青混凝土鋪面成效探討

朱惕之¹ 馮兆麟² 游淳名³ 陳炳全⁴ 楊惠勝⁵

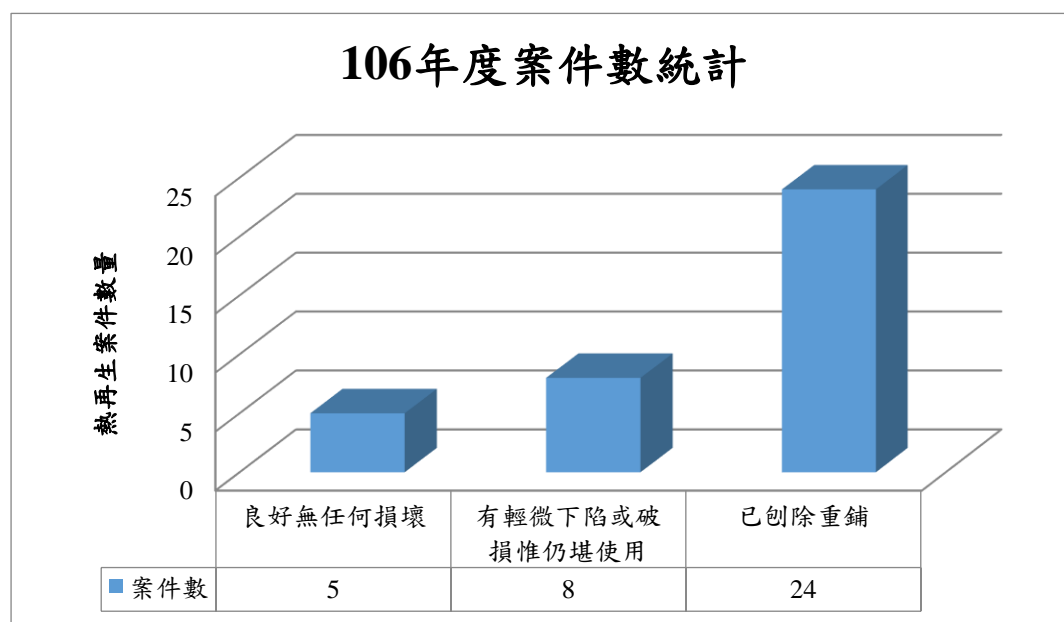
圖 7 106 年度熱再生修復案件執行成果統計

屬「有輕微下陷或破損惟仍堪使用」者：共計有 8 處，分別於板橋 2 處、新店 6 處，耐用天數約達 200 天左右，部份位置如新店安康路 3 段及環河路等路段已達 400 天以上之天數。

其餘 24 件已刨除重鋪。
